## HIOMON TIIVISTEVESILINJAN KARTOITUS

Opinnäytetyö  
Tekniikan ala  
Kone- ja tuotantotekniikka  
Insinööri (AMK)

<b>Author</b>	Ville Vilppola	<b>Year</b>	2018
<b>Supervisor</b>	Aslak Siimes, B. Eng. and Arja Kotkansalo, M. Eng.		
<b>Commissioned by</b>	Efora Oy		
<b>Subject of thesis</b>	Survey of the groundwood mill's seal water system		
<b>Number of pages</b>	57 + 18

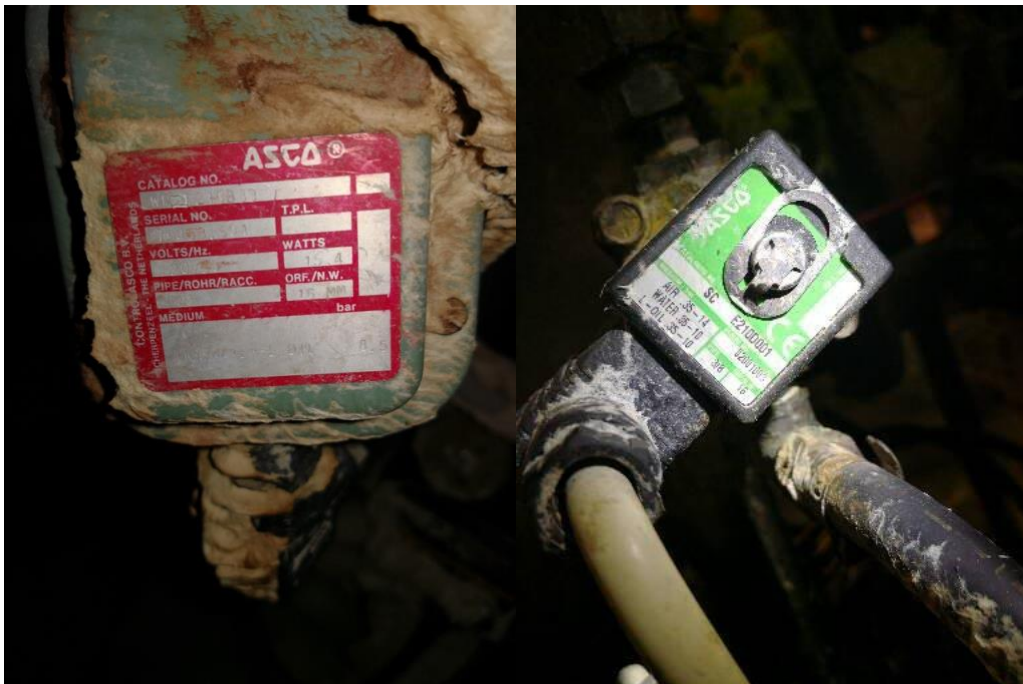
Magneettiventtiileiden mallinumero kirjattiin kartoitustietoihin. Pääsääntöisesti hiomolla käytössä olleet magneettiventtiilit olivat 0-8,5 tai 0-9 barin toiminta-alueella. Alueella oli vanhempia ja uudempia Ascon valmistamia venttiileitä. Vanhemmat venttiilit olivat 8,5 barin maksimipaineella ja uudemmat 9 barin maksimipaineella. Kartoitetuilla laitteilla magneettiventtiileitä oli käytössä yhteensä 32 kappaletta. Kuvassa 12 oikealla on esitettynä vanhemman mallinen 8,5 barin magneettiventtiili ja vasemmalla 9 barin uudemman mallinen magneettiventtiili.

Kuva 12. Vasemmalla vanhempi 8,5 barin magneettiventtiili ja oikealla uudempi 9 barin magneettiventtiili

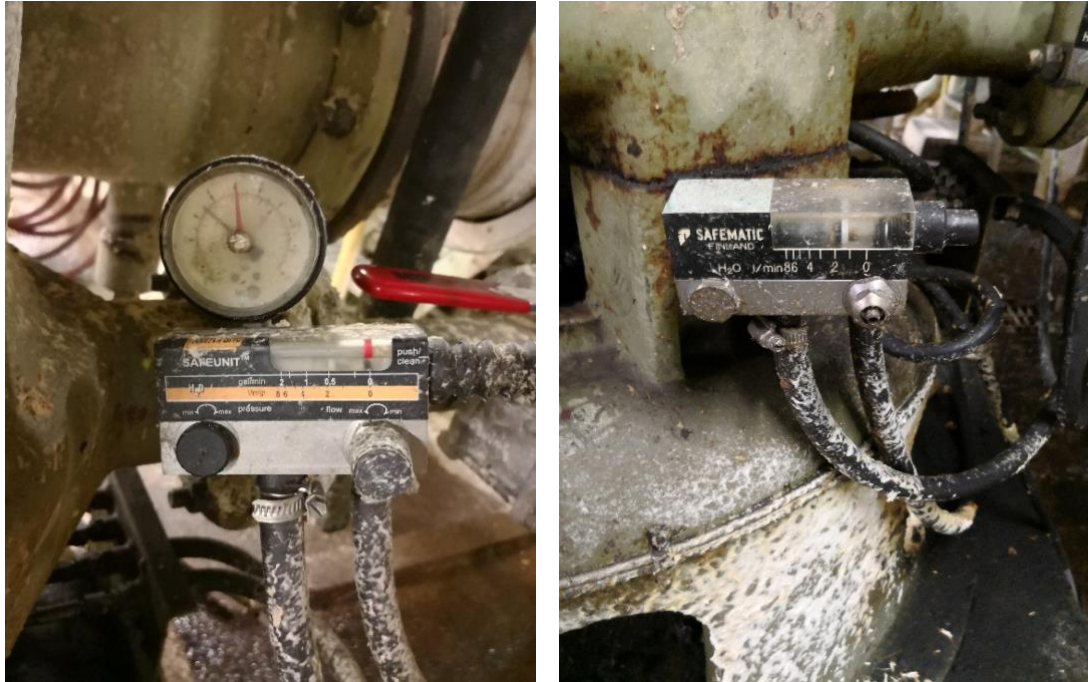
Alueella käytetään John Crane Safematicin valmistamia rotametrejä, jotka ilmoittavat tiivisteveden virtauksesta ja mahdollisista virtauskatkoksista. Alueella oli käytössä uudempaa ja vanhempaa mallia. Vanhempien rotametrien pesunapit olivat useimmissa toimilaitteissa jumiutuneet ja tukkeutuneet. Kuvassa 13 vasemmalla on kuvattuna John Crane Safematicin valmistama uudemman mallinen Safeunit-rotametri ja oikealla on kuvattuna Safematicin valmistama vanhempi rotametri.

Kuva 13. Vasemmalla uusi Safeunit-rotametri ja oikealla vanha Safematic:n valmistama rotametri

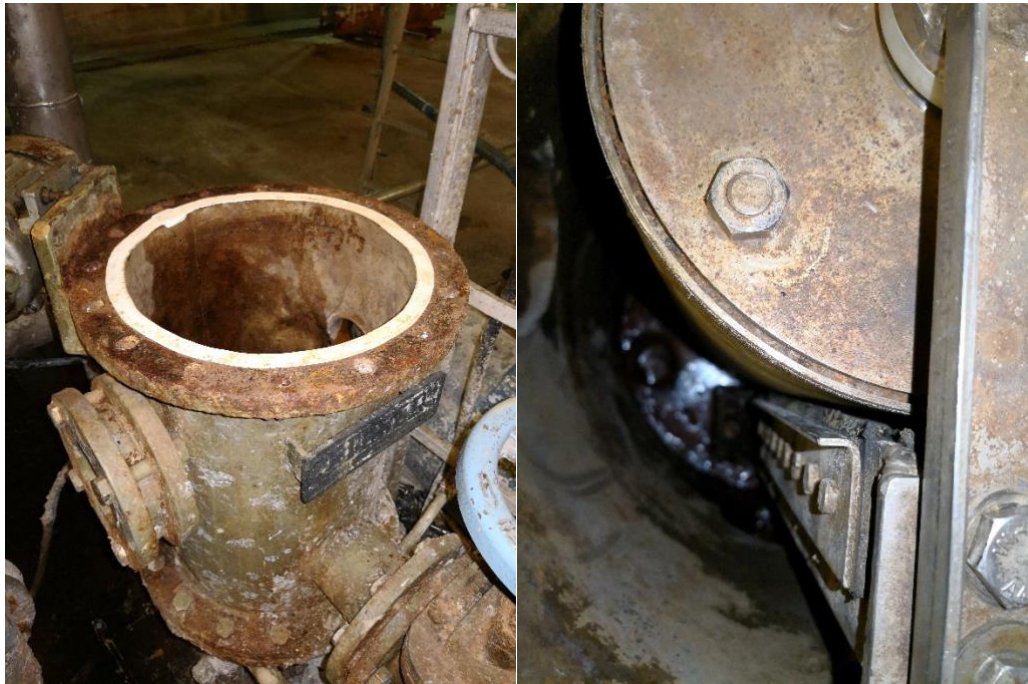
Hiomon kierroksella suodattimen ulkopuolinen kunto todettiin huonoksi. Suodattimen venttiilit ja ulkokuori olivat ruosteisia. Suodattimen pesän tarkastuslinssit olivat todella likaiset. Huollossa suodatinrunko aukaistiin, pesurin ja sisäisten mekaanisten osien kunto tarkastettiin. Mekaaniset osat olivat kaikki kunnossa, mutta suodattimen pesurin kaavinkumit olivat kuluneet loppuun eivätkä enää koskettaneet suodattimen pintaa. Kuvassa 14 vasemmalla kuvattuna suodattimen ulkoinen kunto ja oikealla kuva kuluneista kaavinkumeista.

Kuva 14. Vasemmalla suodattimen ulkopuolen ja kiinnityspinnan kunto ja oikealla suodattimen kuluneet kaavinkumit

Suodattimen kaavinkumit vaihdettiin uusiin. Suodattimen sisäosat vaativat pesun. Pitkään käyttämättömänä olleen suodattimen pesään oli kertynyt ruosteista ja liejuista vettä. Veden pinnalla kellui mustaa hiekan tyyppistä rouhetta. Suodattimen sisällä olevaa sihtirumpua kopistelemalla mustaa rouhetta löytyi lisää. Rouheesta otettiin näyte sen alkuperän ja sisällön selvittämiseksi. Rouheen alkuperän selvittäminen tehtiin häiriötietojen käsittelyssä esiintyneen ”mustan muran” vuoksi. Kuvassa 15 vasemmalla on kuvattuna suodattimen kuluneet kaavinkumit ja oikealla suodattimen pohjalla näkyy ruosteista liejua ja veden pinnalla kelluvaa mustaa muraa.

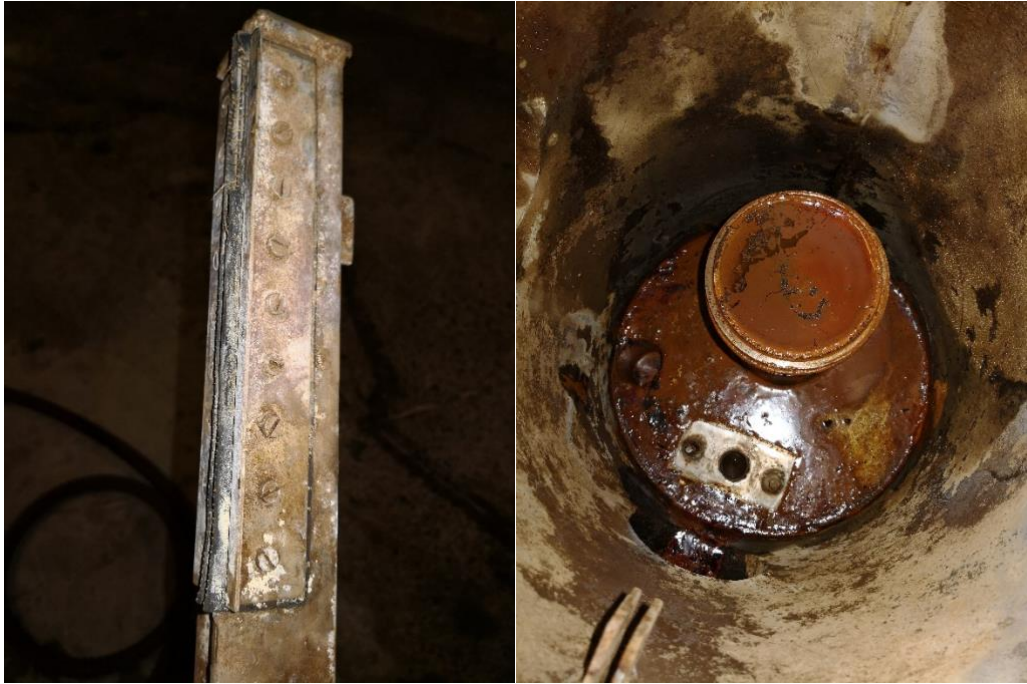
Kuva 15. Vasemmalla suodattimen kuluneet kaavinkumit ja oikealla suodattimen likainen sisäpohja ja mustaa murua

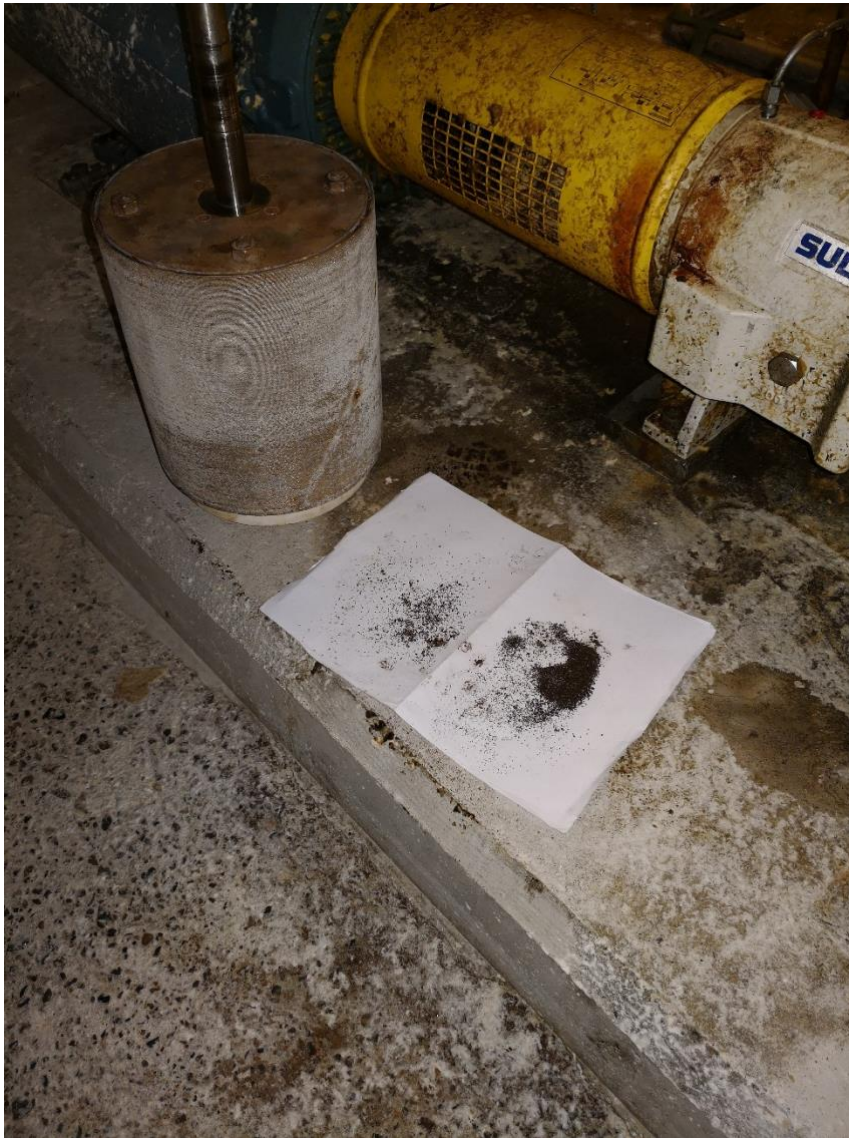
Tiivistevesisuodatin on Oy Filter Helsingin toimittama. Kunnossapitoinsinöörien kanssa keskusteltaessa suodattimen nykyaikaisuus ja nykyvaatimusten täyttäminen nousivat esille. Suodatin on vanha ja varaosien saanti voi tulevaisuudessa osoittautua ongelmalliseksi. Tulevaisuudessa suodattimen uusiminen kunnossapidettävyyden ja tiivistevesilinjan toimivuuden kannalta on tärkeää. Kuvassa 16 on kuvattuna suodattimen sisältä tullutta mustaa murua, joka analysoitiin tehtaan laboratoriossa.

Kuva 16. Mustaa murua suodattimen sisältä

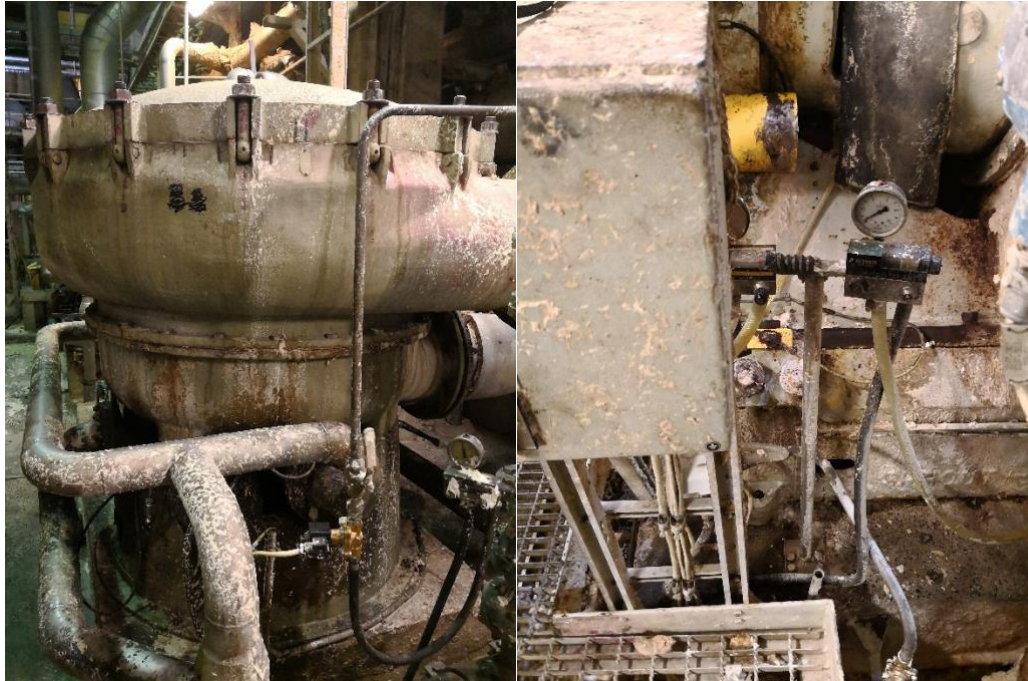
Kuva 18. Vasemmalla näytteenottopaikka Y1 ja oikealla näytteenottopaikka Y2

Yläkerran tiivistevesinäytteet otettiin kahdesta paikasta. Näytteet merkattiin Y1 ja Y2. Y1-näyte otettiin 1B-portaan painesihti 2:lta ja Y2-näyte otettiin rejektijauhin 2:lta. Näytteiden ottohetkellä painelajittimet eivät olleet käytössä, mutta rejektijauhimet olivat. Vettä juoksutettiin myös yläkerran näytteillä noin 10 sekunnin ajan. Y1-näytteen vesi oli likaista ja Y2-näytteen vesi oli alusta lähtien

puhdasta. Y1-näyte otettiin laitteelle tulevasta linjasta ja Y2-näyte otettiin laitteella olevan rotametrin läpi. Kuvassa 18 on kuvattuna yläkerran näytteenottopaikat. Kuvassa vasemmalla näytteenottopaikka Y1 ja oikealla näytteenottopaikka Y2.

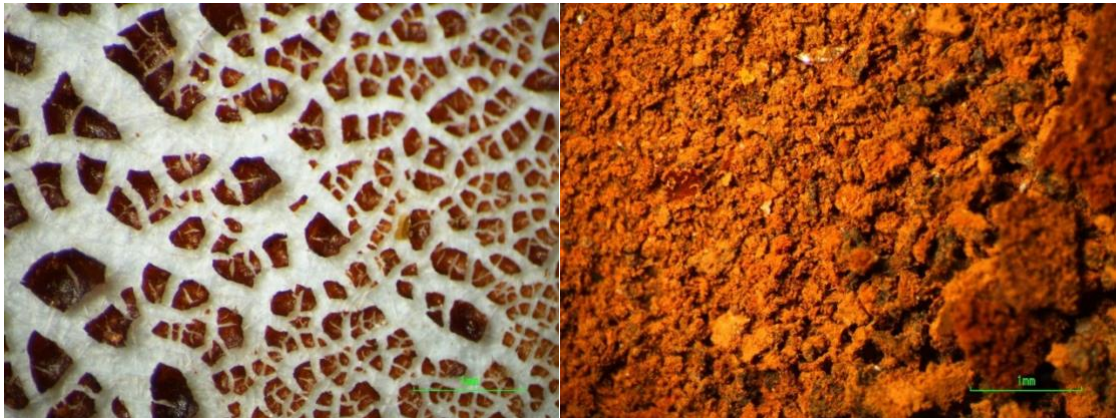
tiivistevedessä ei saa olla savea tai muita hiovia ja hankaavia aineita. A1 ja Y1 näytteissä on myös paljon  $\text{SiO}_2$ , joka on kvartsia. Kvartsia käytetään muun muassa hioma-aineena. Suodattimen näytteissä on runsaasti rautaa ja rautaoksidia, mikä johtuu täysin ruostuneesta suodattimesta. Suodattimen rouhe koostui alumiinista, piistä, mangaanista, raudasta ja näiden oksideista. Kyseisten alkuaineiden oksidit ovat huoneenlämmössä tummia kiteisiä jauheita, mikä selittää rouheen koostumusta. Mangaanioksidi tunnetaan myös nimellä ruskokivi. Kuvat suodatetuista näytteistä ovat kuvassa 20. Kuvassa 20 vasemmalla on Y1 näytteen epäpuhtaudet ja oikealla suodattimen veden sisältämät epäpuhtaudet. Kuvassa 21 on kuva suodattimen sisältä tulleesta rouheesta.

Kuva 20. Vasemmalla Y1-näytteen epäpuhtaudet ja oikealla suodattimen veden sisältämät epäpuhtaudet. (Rekilä 2018)

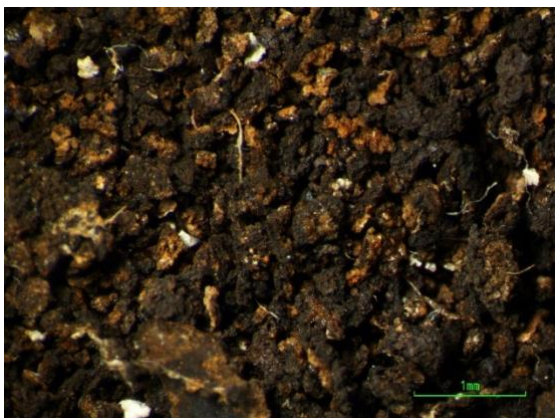
Kuva 21. Suodattimen rouhe (Rekilä 2018)
